Гальваническая коррозия в навесных фасадных системах

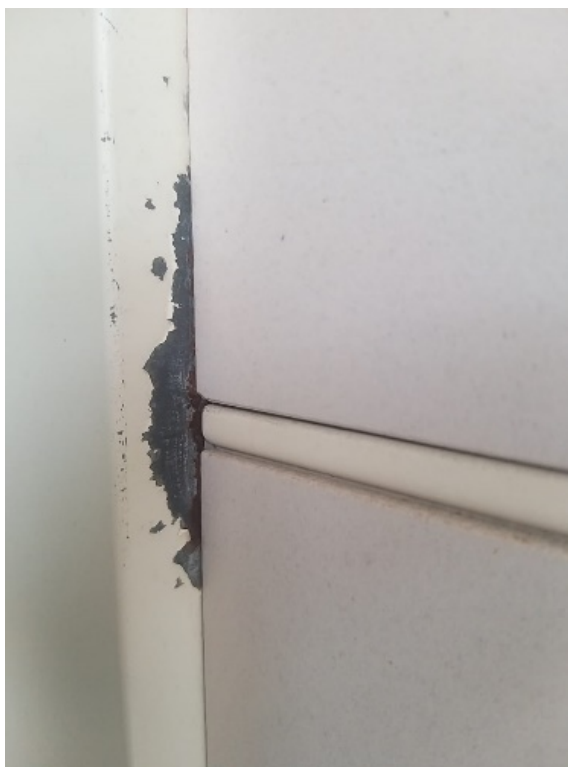
Фото 1. Коррозия оцинкованного откоса проема

Площадь каждого поврежденного коррозией участка составляет, ориентировочно, 20 x 80 мм. На поврежденных участках разрушены полимерный слой ЛКП, цинковый слой и заметны бурые пятна ржавчины, свидетельствующие о коррозии стальной основы панели. Планки, удерживающие керамогранитные плитки, выполнены из коррозионностойкой стали AISI 316. Следов коррозии планок не обнаружено, за исключением ржавого налета по торцам планок, не защищенных ЛКП.

По результатам обследования установлено, что общим условием для всех поврежденных коррозией участков является контакт двух разнородных материалов - оцинкованной и коррозионностойкой сталей, имеющих разные электрохимические потенциалы. Электрохимический потенциал оцинкованной стали – минус 0,76 В, коррозионностойкой стали – значительно выше. Учитывая наличие никеля и молибдена в составе коррозионностойкой стали, электрохимический потенциал

данной марки стали может превышать $-0,4$ В. Столь значительная разность потенциалов создает условия для возникновения контактной коррозии в условиях агрессивного влажного приморского климата.

Агрессивность воздействия атмосферной среды на металлоконструкции в данном случае усугубляется конструктивными особенностями здания. Все поврежденные коррозией участки находятся во внутреннем пространстве переходных балконов, заглубленных, относительно плоскости основного фасада. Здесь не так ветрено, как на основных участках фасада, и прямые солнечные лучи практически не попадают на стены. Атмосферные осадки, оседающие во время дождей и туманов на плоскостях, расположенных в глубине балконов, долго не высыхают. В вертикальных внутренних углах, образованных откосом дверного проема и керамогранитной стеной, стекающие капли воды, собрав пыль и солевые отложения, задерживаются на вертикальных планках и выступают в роли электролита, активизирующего электродный потенциал двух разнородных материалов.

Проектом устройства навесной фасадной системы предусматривалось, что для предотвращения возможности образования гальванической пары, оба материала должны быть защищены полимерным покрытием (окрашены), а нержавеющую планку следовало устанавливать с отступом от оцинкованного откоса. Однако, в процессе выполнения монтажных работ отступ не был соблюден, а полимерное покрытие оказалось нарушенным с обеих сторон. Лакокрасочное покрытие на оцинкованной стали повреждено в процессе монтажа и эксплуатации; имеются многочисленные царапины в местах примыкания откоса к планкам. Торцы коррозионностойких планок не окрашены - монтажники подпиливали планки в размер по месту установки, а места пропилов не закрасили

В образовавшейся без лакокрасочного покрытия гальванической паре при наличии электролита нержавеющая сталь играет роль катода, а оцинкованная – разрушающегося анода. Электрохимическая реакция включается регулярно, после каждого дождя или густого тумана. Особую опасность представляет тот факт, что площадь катода (площадь торцов планок) значительно превышает площадь анода (площадь царапин на оцинковке). В таких условиях скорость протекания электрохимической реакции значительно возрастает. Со временем, когда цинковое покрытие будет полностью разрушено, в реакцию вступит железо, имеющее бóльший, чем у цинка электрохимический потенциал ($-0,44$ В) и процесс коррозионного разрушения замедлится, но не остановится до тех пор, пока поврежденный участок панели окончательно не корродирует в местах контактов с нержавеющими планками.

При этом угрозы обрушения откосов проемов не возникает, поскольку крепление откосов к профилям каркаса подблицовочной системы осуществляется вне мест контактов с коррозионностойкими планками. Каркас подблицовочной системы выполнен из оцинкованной стали с полимерным покрытием. В местах крепления оцинкованных откосов проемов к оцинкованному подблицовочному каркасу следов коррозии не обнаружено. На этом основании мы посчитали возможным продолжить эксплуатацию конструкции без замены материалов. Вместе с тем, рекомендовали управляющей компании подпилить/укоротить планки с целью образования зазора, исключая контакт разнородных материалов, торцы планок очистить от ржавчины, обработать раствором HNO_3 (способствует образованию оксидной пленки) и восстановить лакокрасочное покрытие, а оцинкованные панели зачистить от ржавчины и окрасить.
